LAS PIEDRAS HABLAN

HALLAZGO:

Santa Cruz de la Zarza, 20/7/94
Amanda A. García Carrillo
Arqueóloga Municipal

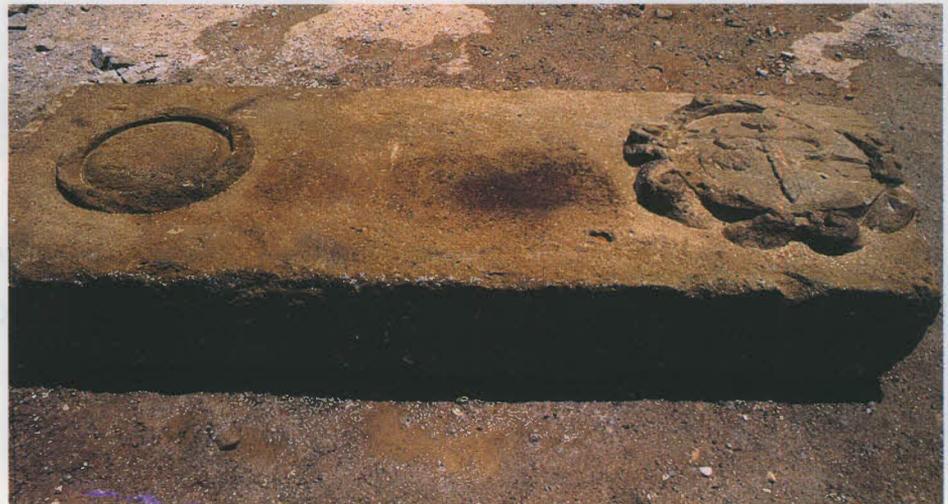
Conserva 2,02 m. de longitud. Tiene 90 cm. de anchura, y presenta un grosor de 19,5 cm.

Vista general de la losa descubierta.

concreciones calcáreas que permanecían adheridas a las superficies rugosas de la piedra. Mayor dificultad tuve para eliminar las huellas de quemado que aparecían en el centro de la losa descubierta, ya que había llegado a afectar a casi un centímetro en profundidad y a más de 30 cm. de superficie.

Al describir la longitud se ha indicado 2,02 m. conservados. Esto se debe a no hallarse completa. Si se observa la fotografía se podrá comprobar, como el lado más próximo al escudo de la Orden de Santiago, no está cortado longitudinalmente, sino que presenta una línea más o menos quebrada al fragmentarse. Al respecto, debemos comunicar que la continuación de dicha losa no se halló en el resto de las piedras ubicadas en el mismo lugar, ni presentaban semejante corte, y carecían, a su vez, de motivos de decoración, caso muy probable que existiera en el fragmento que no conservamos.

En el otro lado, cercano al segundo motivo aparecido, por el contrario, si parece que forme parte del límite de la piedra, con una línea de incisión aplicada, probablemente señalando dónde se colocaría la losa vertical o jamba.

Si consideramos la cruz del escudo como posible centro, y ésta se sitúa a 1,65 m., podríamos suponer que quizá el total de la losa alcanzaría los 3,30 m. de longitud.

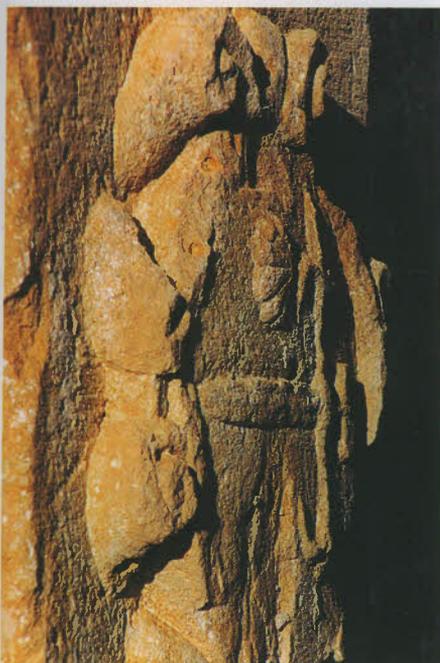
En cuanto a la **descripción del escudo de la Orden de Santiago**, comenzaríamos exponiendo, que a pesar de haber sido realizado en piedra de arenisca, está conservado en casi su totalidad, a excepción de una de las volutas,

procedente de la zona superior, (como queda reflejado en la documentación gráfica) parte del aro que delimita el interior y exterior del escudo, así como una de las conchas (la de la zona derecha), y una de las volutas inferiores, que aunque conservada, está fragmentada en dos trozos.

El contorno del escudo lo forma una serie de volutas geminadas que se repiten de manera casi simétrica en la zona superior e inferior y en los dos lados izquierdo y derecho. Sobresale el escudo, con respecto a la losa plana, unos 14 cm. aproximadamente.

La talla del escudo es buena, a pesar de no ser el material más generoso para esta labor. No obstante, se consigue un bello juego de luces, debido a los distintos planos logrados con los motivos ornamentales.

Detalle del Escudo de la Orden Militar de Santiago, esculpido en la losa.

Toda ella necesita consolidarse para su perfecta conservación, tratarla con productos idóneos que, igualmente, la dejen transpirar. Una de las volutas, la concha y parte del anillo necesita reintegrarse. Lo mismo sucede con el otro motivo ornamental.

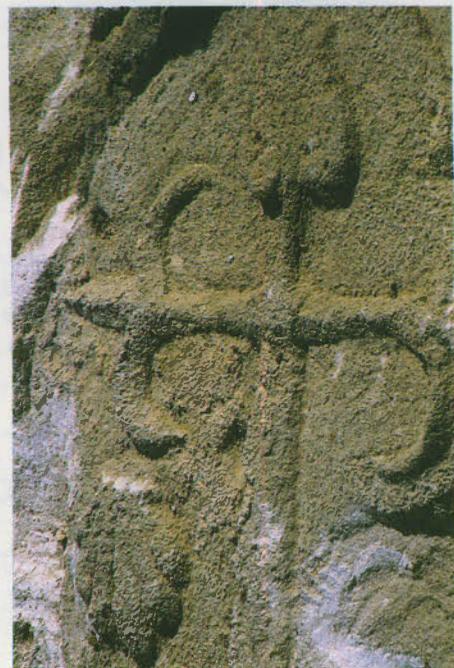
El interior lo forma la cruz de la Orden de Santiago con una correcta simetría en sus brazos cortos, compuestos de casi dos medias lunas y rematados en una hoja de forma lanceolada. Por debajo del brazo izquierdo la concha conservada.

La cruz tiene una altura de 10 cm. por 9,5 cm. de ancha. La zona donde se encontraría la otra concha, está rehundida, presentando una profundidad de casi 2 cm.

Detalle de la Cruz de la Orden Militar de Santiago, esculpido en la losa.

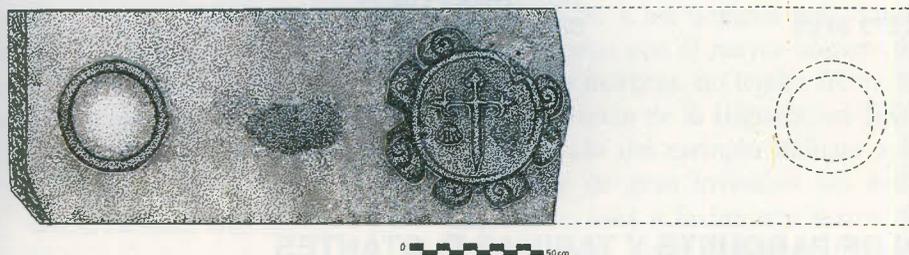
En el **motivo del flanco izquierdo** señalar que está compuesto de un anillo exterior, de 5 cm. de grosor, formando todo, un círculo de 40 cm. de diámetro, una zona rehundida, y de nuevo se eleva en un círculo de 30 cm., aproximadamente, de diámetro. Carece de decoración. Su estado de conservación es bueno, aunque hay partes del anillo perimetral

que necesitan reintegrarse. La altura de este motivo, con respecto a la losa plana, es de 5 a 8 cm.

La mancha de quemado se halla entre el motivo descrito y el escudo de la Orden de Santiago. Se trata de una importante mancha de quemado, ya mencionada. Se extiende a lo largo de casi 40 cm. por unos 15 cm. de anchura, poseyendo una tonalidad marrón-oscura tras eliminarle una capa de color negro total. Esto hace que contraste con el resto de la losa de una tonalidad blanca-amarillenta.

Dibujo de la planta y reproducción de la losa en su totalidad.
