PROYECTO DE RECUPERACION DE CONSTRUCCIONES SINGULARES EN CAMPO DE SANTA CRUZ DE LA ZARZA

Trabajos para la recuperación y conservación de los sótanos y chozos construcciones antiguas de piedra yeso y barro ubicados en el campo

15 de febrero del 2017

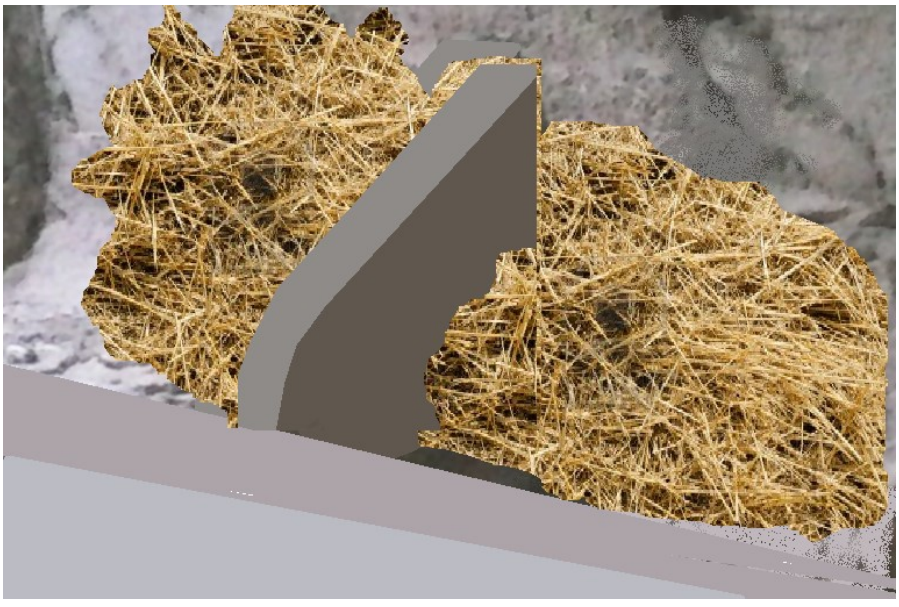
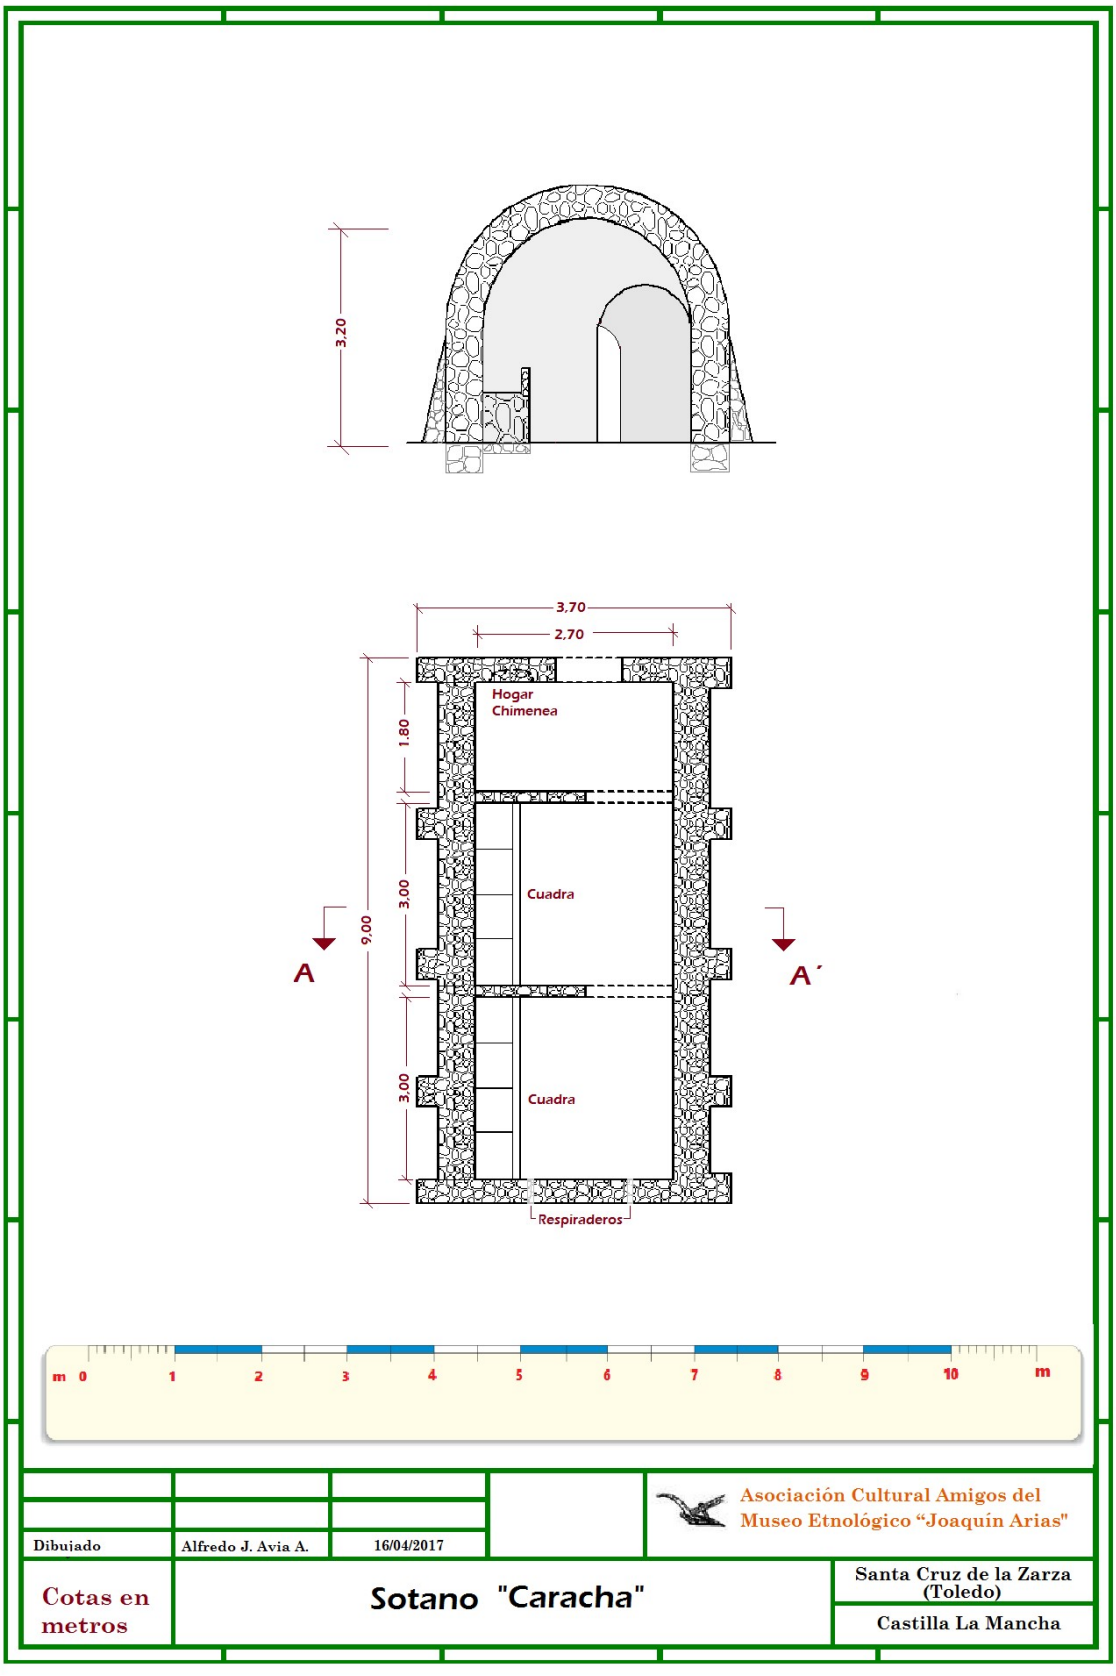
2. 1.- Sótano de la Caracha

Propiedad de la familia Arias, situado enfrente de la peña de la Muela.
Estado actual: la entrada está hundida y en el techo tiene una pequeña apertura, las pesebreras están derrumbadas.

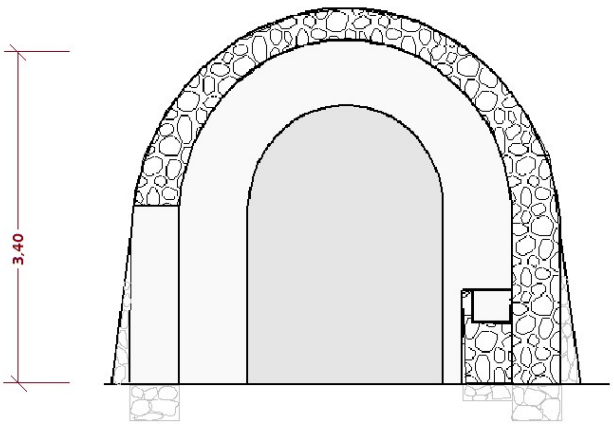
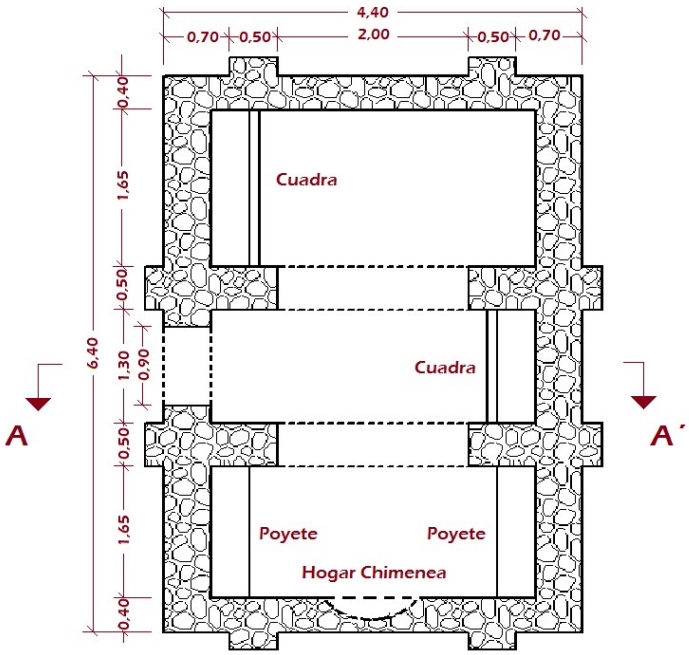
2.2.- Sótano Carralero

Estado actual: se encuentra en muy mal estado, pero todavía se puede recuperar.

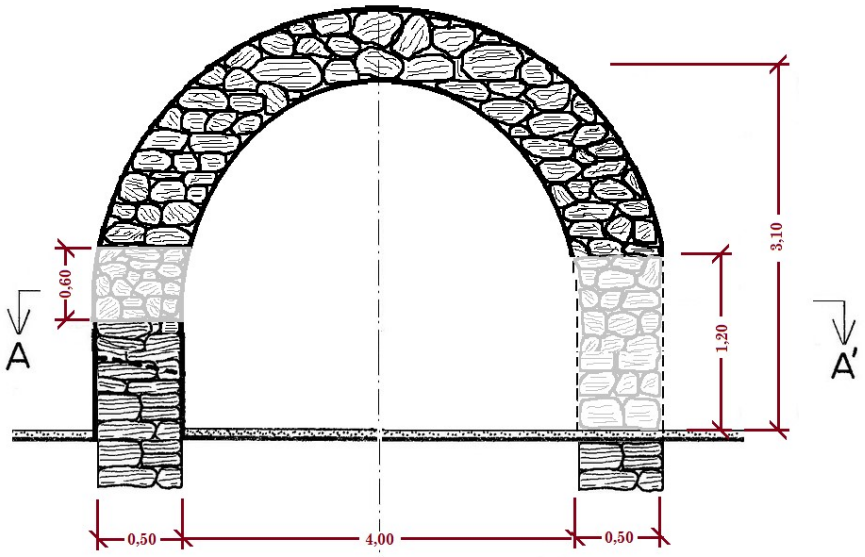
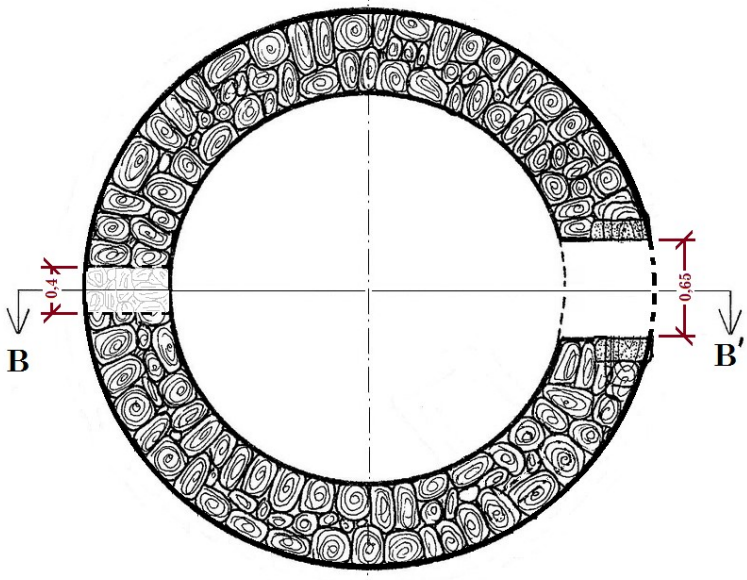
2.3.- Chozo Lisundi,

Estado actual: en buen estado, aunque sería necesario mejorar el repellado exterior.

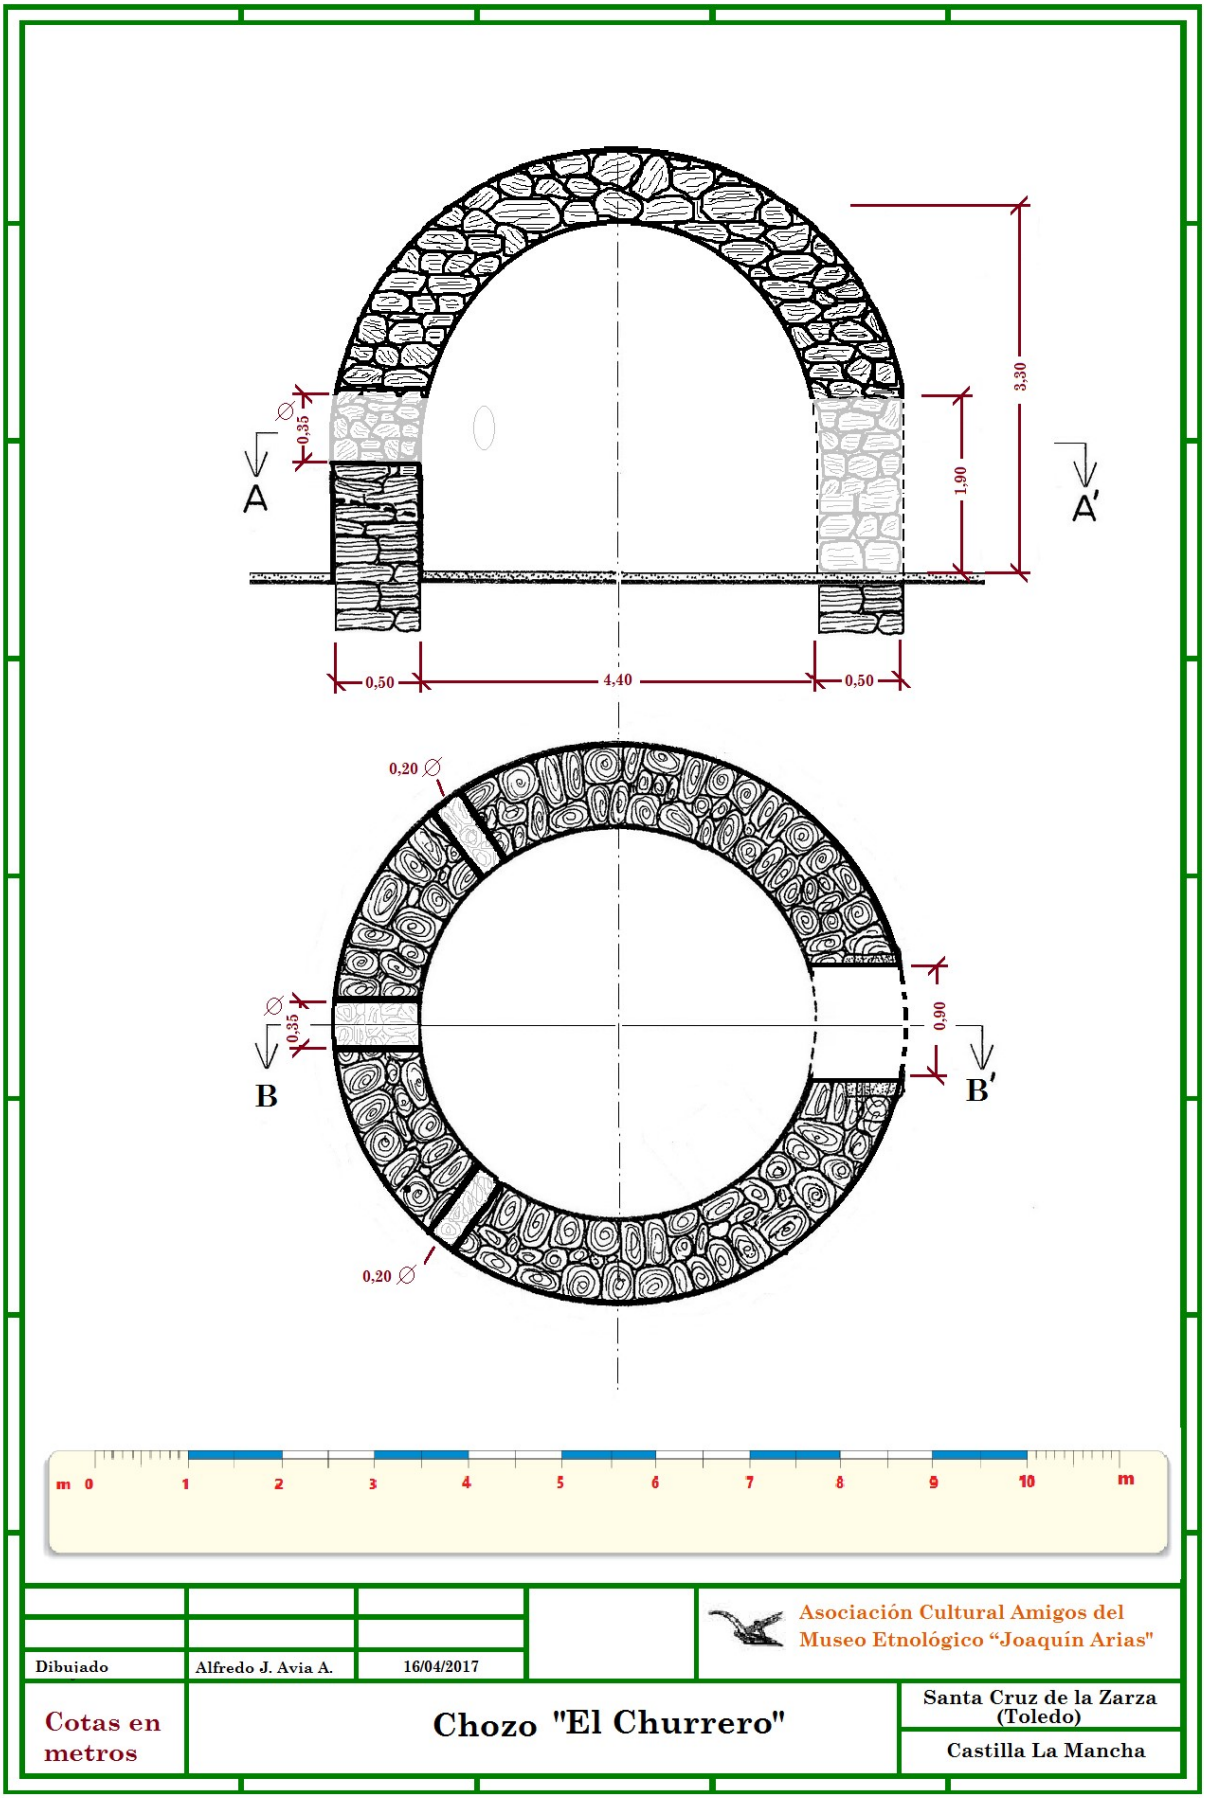
2.4.- Chozo El Churrero" - Alto del Campo.

Estado actual: muy buen estado de conservación.

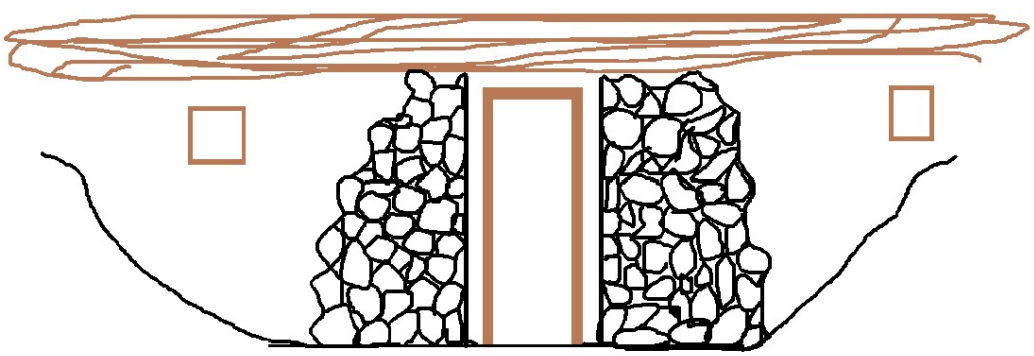
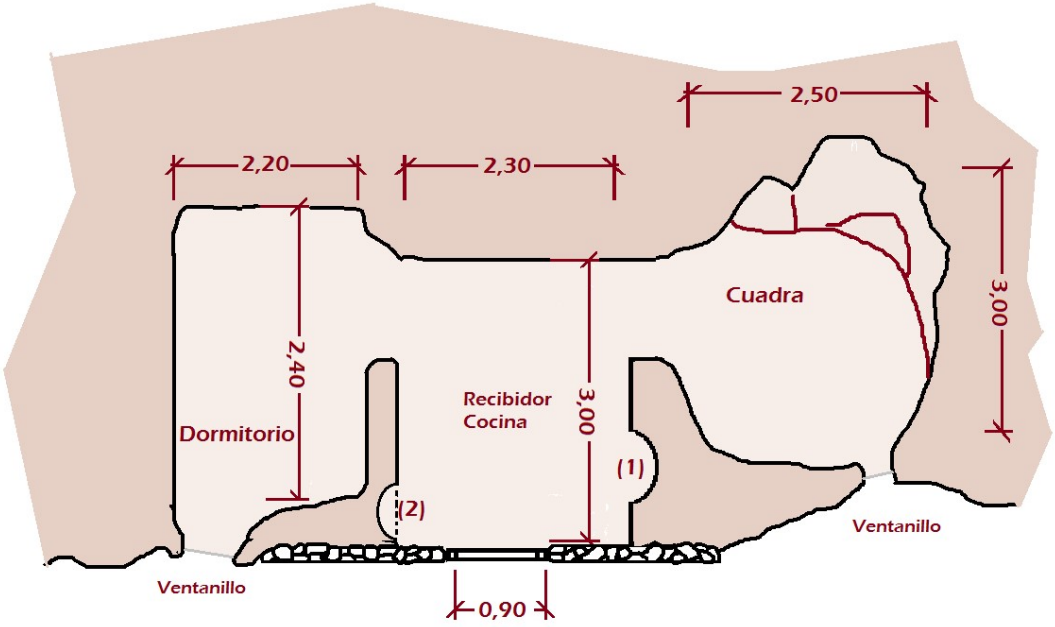
5.- Cueva Santa Lucia.

Situada en la Ladera de Santa Lucia, propiedad de la familia Avia-Aranda
Se trata de una pequeña cueva, excavada en terreno arcilloso, con plancha superior de lastra, de dimensiones reducidas, siendo de las pocas que quedan de sus características. Dispone de un pequeño habitáculo, vivienda con fogón y chimenea y, en un espacio separado, una cuadra con pesebres excavados en la tierra.
Estado actual: es recuperable con una limpieza y adecuación de una senda para su acceso desde la C/ Gerardo Diego.
